# **Projekt „Bestandsförderung der Großen Rohrdommel in Bayern“**

## **Landschaftspflegerische, biotopenkennende und –neuschaffende Maßnahmen im Gebiet Hirtlohweiher**

Projektleitung: Anne Schneider, LBV Landesgeschäftsstelle, Hiltlpoltstein

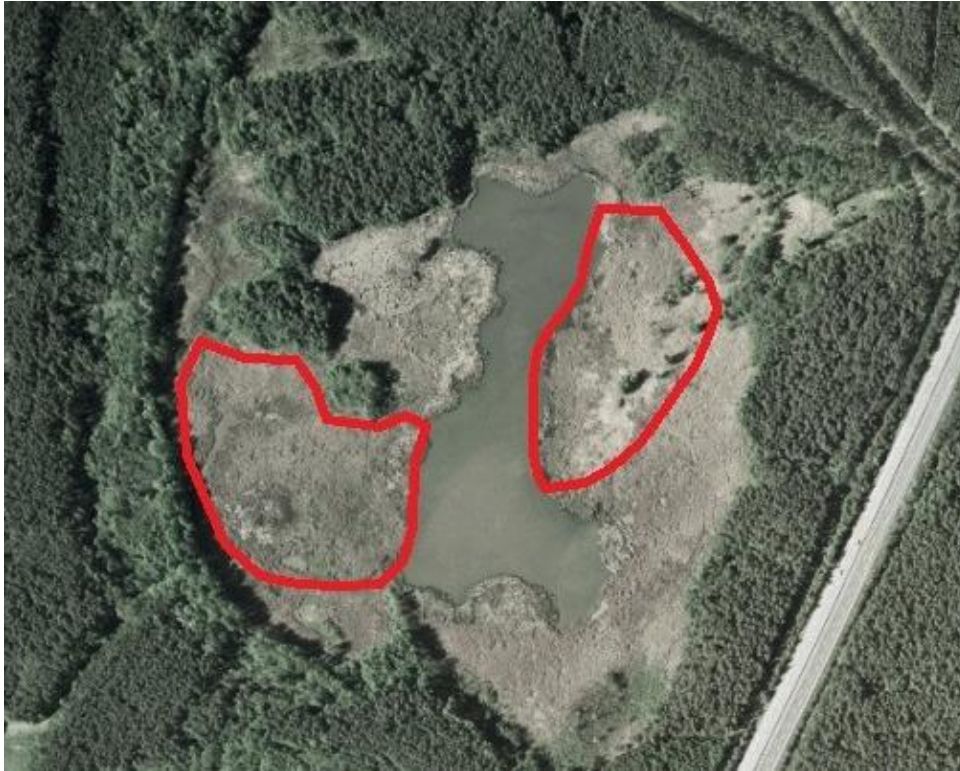
Abb. 1: Der Hirtlohweiher vor der Maßnahme mit ausgedehnten, unstrukturierten Altschilfbeständen. Die markierten Bereiche waren nach dem Abtrocknen befahrbar. Hier konnten Gestaltungsmaßnahmen durchgeführt werden.

Auf Grundlage dieser Studie konnte 2010 Dank der Unterstützung durch die Allianz Umweltstiftung ein Projekt gestartet werden, bei dem an drei verschiedenen Standorten im Bereich der aktuellen Rohrdommelvorkommen entsprechende Biotop-Pflegemaßnahmen umgesetzt werden sollten. Ausgewählt wurden dafür der Alt- und Neusee im Lkr. Schweinfurt, das Bucher Weihergebiet im Lkr. Erlangen-Höchstadt sowie der Hirtlohweiher im Lkr. Schwandorf. In den ersten beiden Gebieten umfassten die Maßnahmen vor allem das Entbuschen der Uferbereiche, Schilfmahd zur Auflockerung der Schilfbereiche und kleinere Entlandungsmaßnahmen (s. gesonderte Berichte). Für den Hirtlohweiher war eine umfangreichere Biotopgestaltung vorgesehen, da die hier vorhandenen großflächigen Schilfbereiche stark verlandet und verdichtet waren (Abb. 1 und 2).

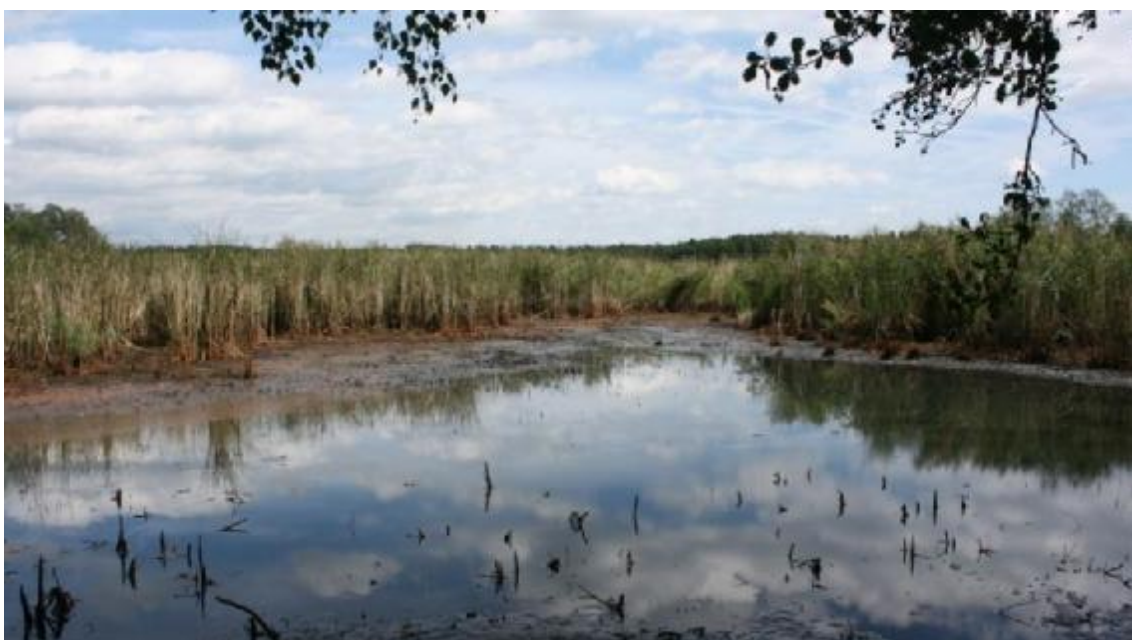
Abb. 2: Die dichten Schilfbestände am südlichen Mönch nach dem Ablassen des Weihers.

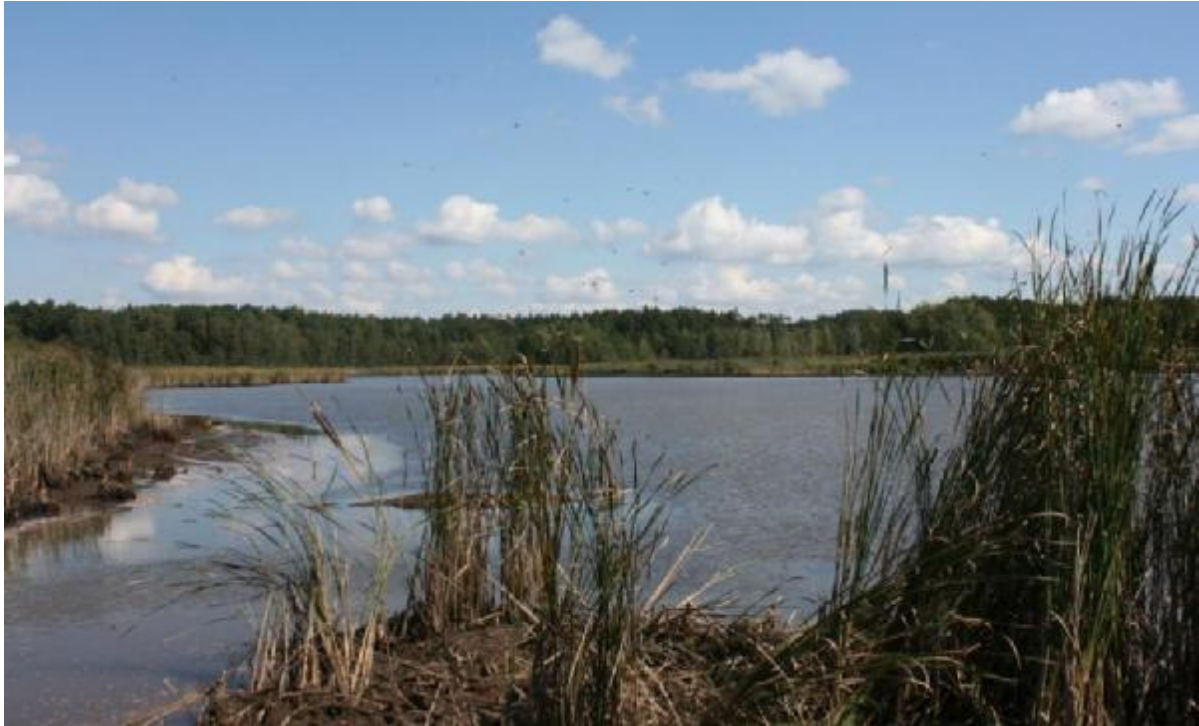
Abb. 3: Die innere Wasserfläche nach dem Ablassen des Weihers. Sie muss durch neue Gräben an die Mönche angeschlossen werden, um vollständig ablaufen zu können. Blick nach Norden.

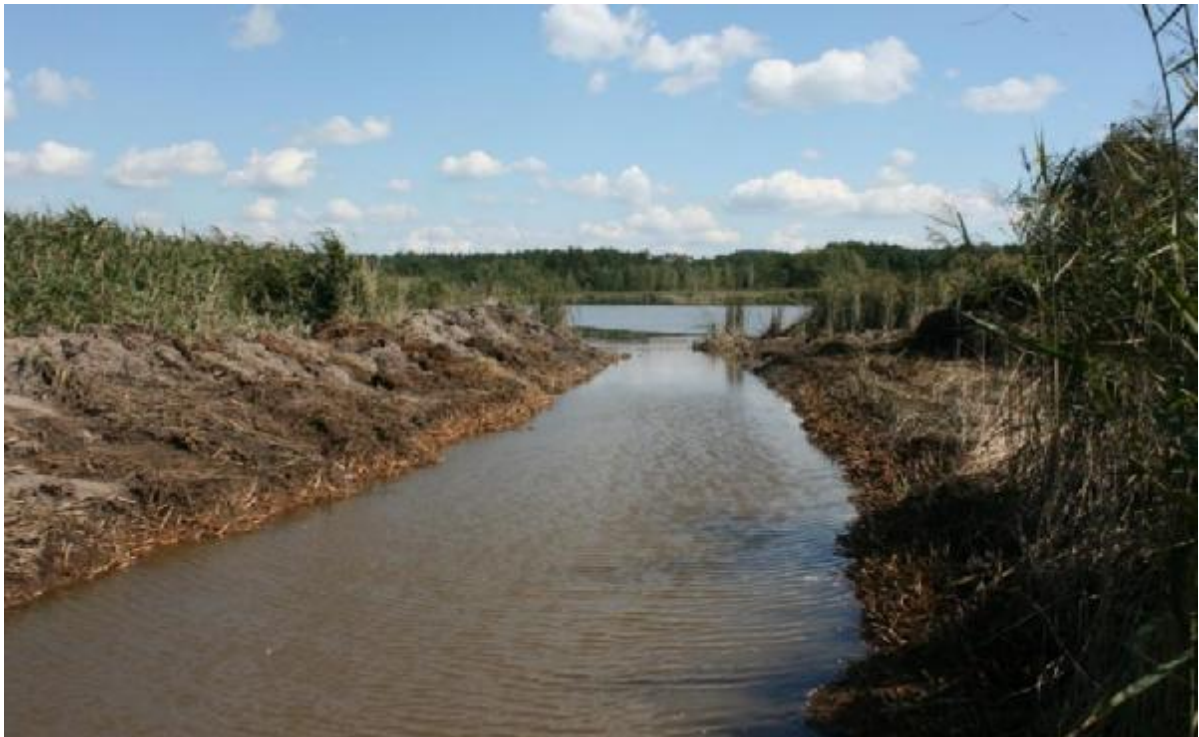
Abb. 4: Der südliche Ablaufgraben. Im Hintergrund die zentrale Wasserfläche.

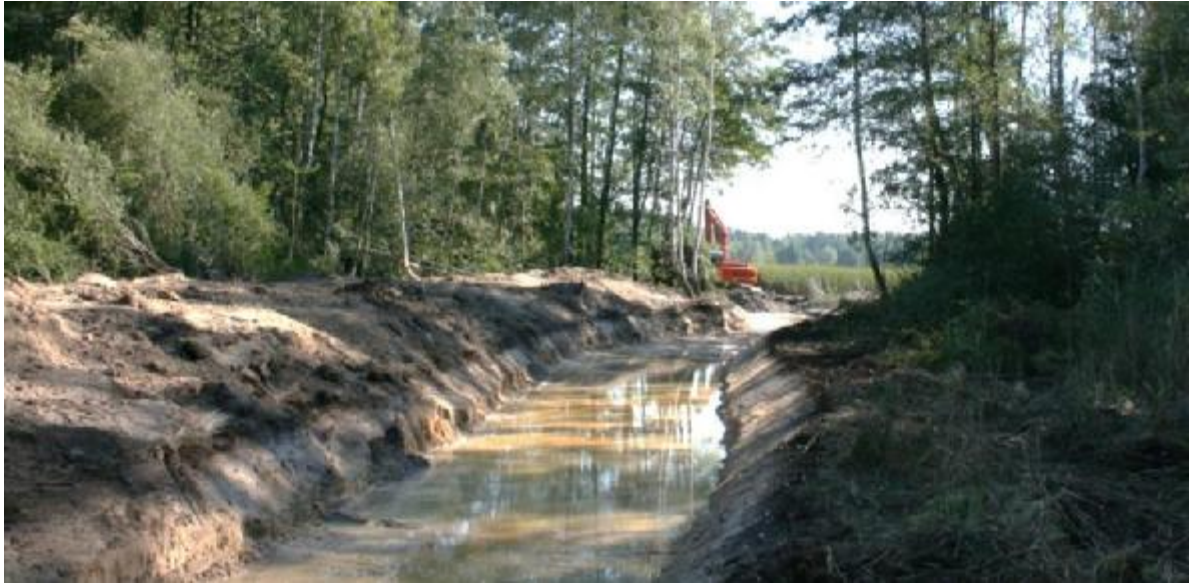
Abb. 5: Anlage des nördlichen Ablaufgrabens.

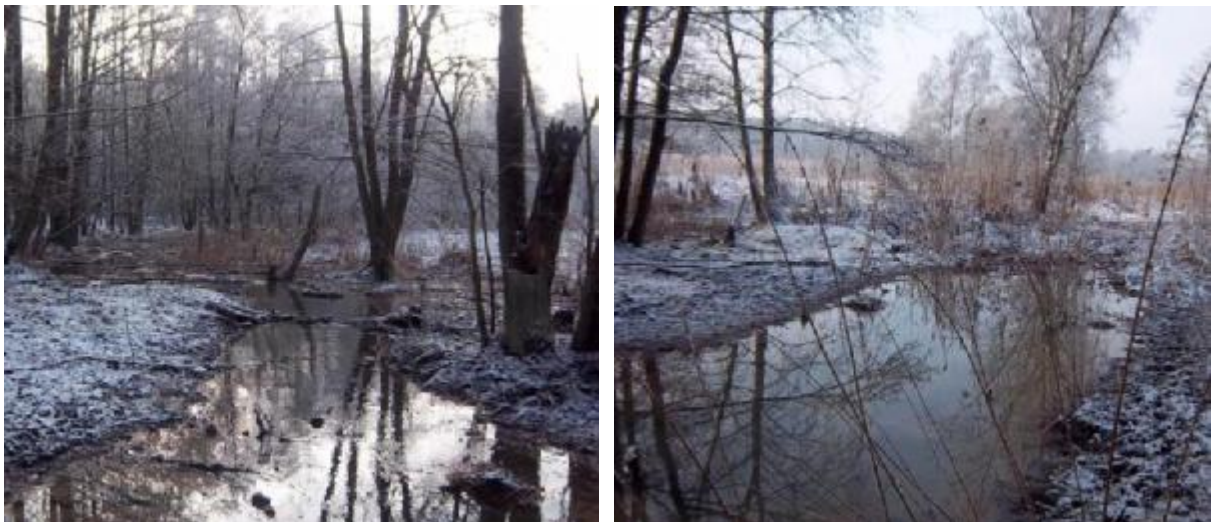
Abb. 6: Der Zulaufgraben ist im nordöstlichen Schilfbereich stark zugewachsen und verlandet (re.). Das Wasser gelangt über kleine Seitengerinne, z.T. entlang des Waldsaumes in die Weiherfläche (li.).

den zentralen Weiherbereich gelangte (Abb. 6), in dem sich daher weiterhin eine größere Wasserfläche hielt, wurde dieser im Januar 2011 durch die Anlage eines weiteren Grabens mit dem Abfluss zum nördlichen Mönch verbunden (Abb. 7). Somit wurde nun alles zufließende Wasser um den Weiher herumgeleitet. Die nun vorübergehend fehlende Wasserrückhaltefunktion des Weihers hatte allerdings eine höhere Auslastung des anschließenden Ablaufgrabens zur Folge, wodurch es für die Unterlieger zu Beeinträchtigungen kam. Daher wurde im März 2011 der betroffene Ablaufgraben geräumt, um eine höhere Abflusskapazität des Grabens zu gewährleisten und die Beeinträchtigungen für die Anlieger zu minimieren.

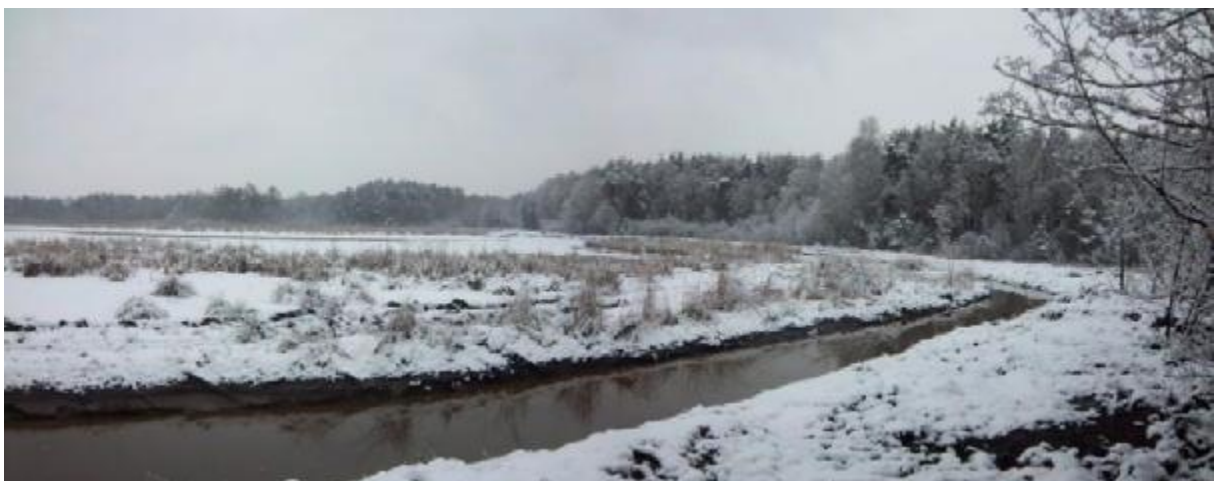
Abb. 7: Der neuangelegte Umlaufgraben im Norden des Weihers. Im Hintergrund in der Bildmitte die Mündung in den nördlichen Ablaufgraben. Hinten links die zentrale Wasserfläche.

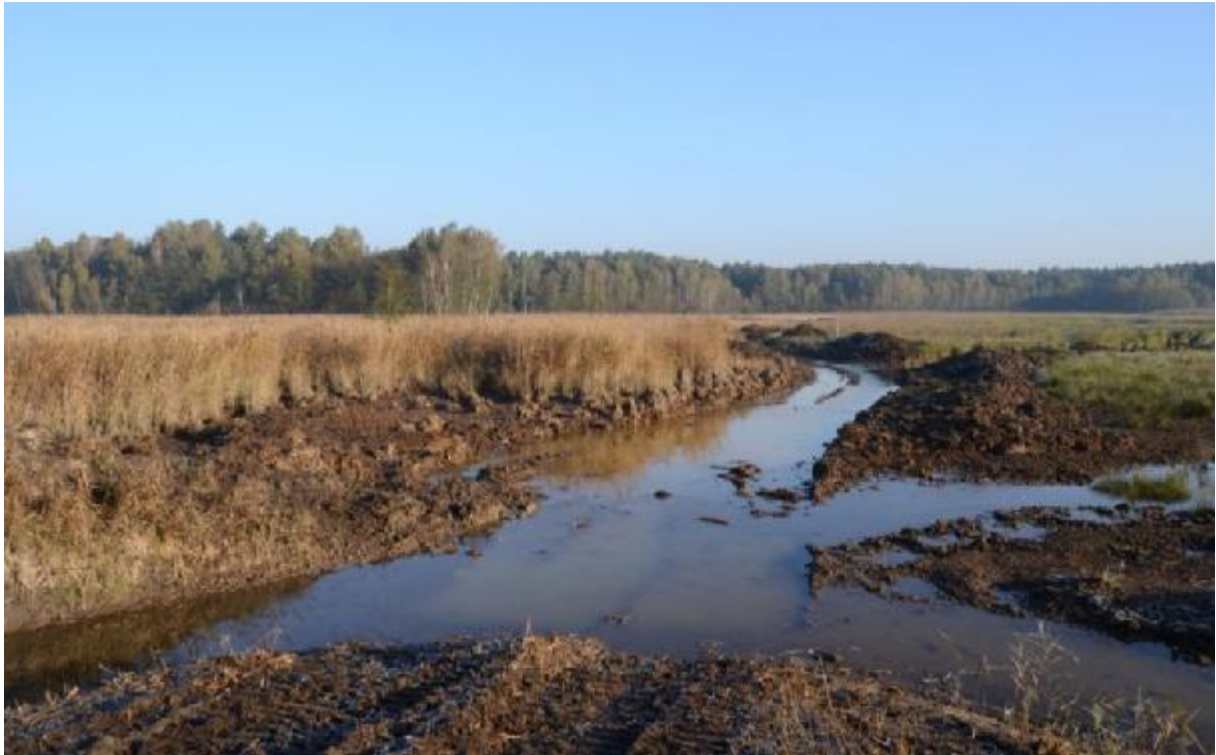
Abb. 8: Der trockenengefallene Weiher im Oktober 2011, links der alte Schilfbestand, rechts die ursprünglich offene Wasserfläche. In einer Vegetationsperiode ohne Überstauung ist hier bereits ein großflächiger Schilfbestand aufgekommen.

Durch die Optimierung des Abflusssystems konnte trotz des nassen Sommers 2011 die Befahrbarkeit der wichtigsten Bereiche des Weihers erreicht werden, sodass die eigentlichen Gestaltungsmaßnahmen Ende September beginnen konnten (Abb. 8).

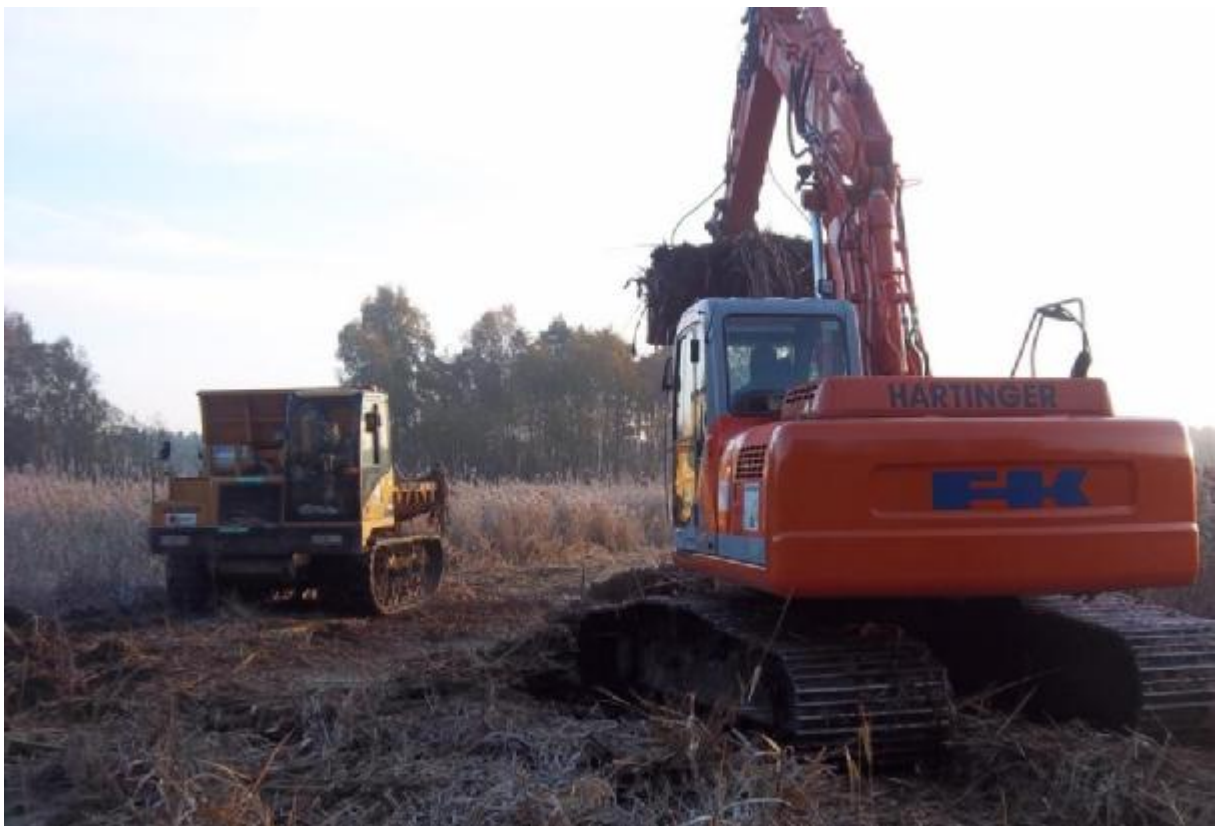
Abb. 9: Einsatz von Moorbagger und Kettendumper zur Anlage der Grabenstrukturen im Schilf.

Als nächster Schritt wurden, nun unter Einsatz des Dumpers, die großen Schilfbereiche im Südwestteil und im Nordosten des Weihers durch mehrere, z.T. miteinander verbundene Gräben aufgelockert (Abb. 9 bis 12). Im Südostteil wurde ebenfalls mit dem Anlegen eines Grabens begonnen, was jedoch wegen des zunehmend nassen und unbefahrbaren Untergrundes abgebrochen werden musste. Außerdem wurde der Randbereich des Weihers entlang des Dammes zwischen beiden Mönchen vertieft, um v.a. für Füchse und Marder den Zugang zum Schilfbereich zu erschweren. Mit dem Aushub wurde der Damm selbst verstärkt (Abb. 13). An einer besonderen Schwachstelle des Damms nördlich des oberen Abflusses wurde, dem ursprünglichen Damm vorgelagert, ein weiterer Wall angelegt (Abb. 14). Dieser soll das vorzeitige Überlaufen des Weihers, das in der Vergangenheit immer wieder durch aktives, illegales Abgraben beschleunigt wurde, künftig verhindern.

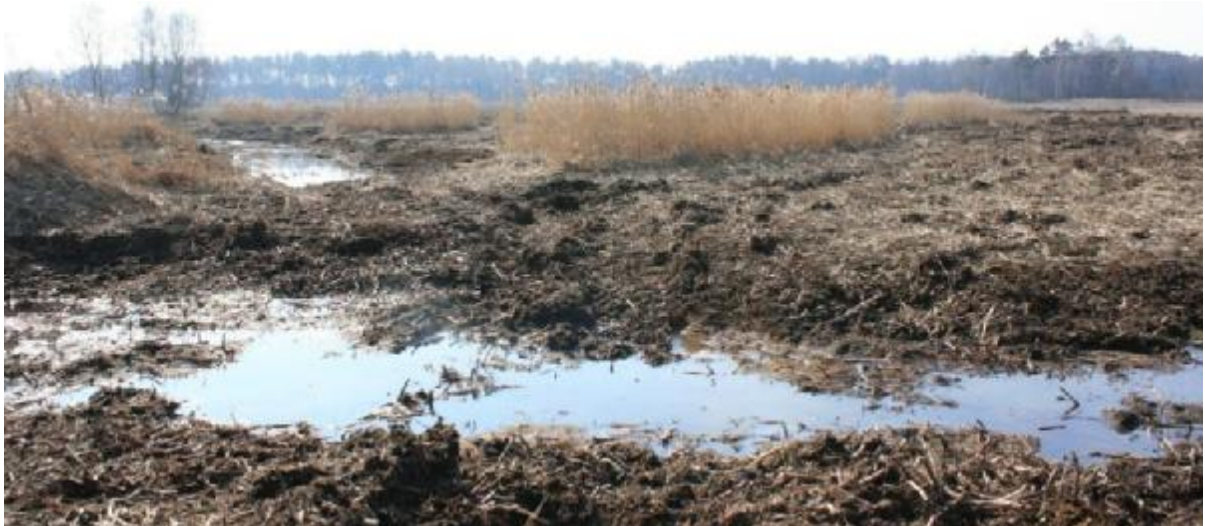
Abb. 10: Grabenstrukturen im nordöstlichen Schilfbereich.

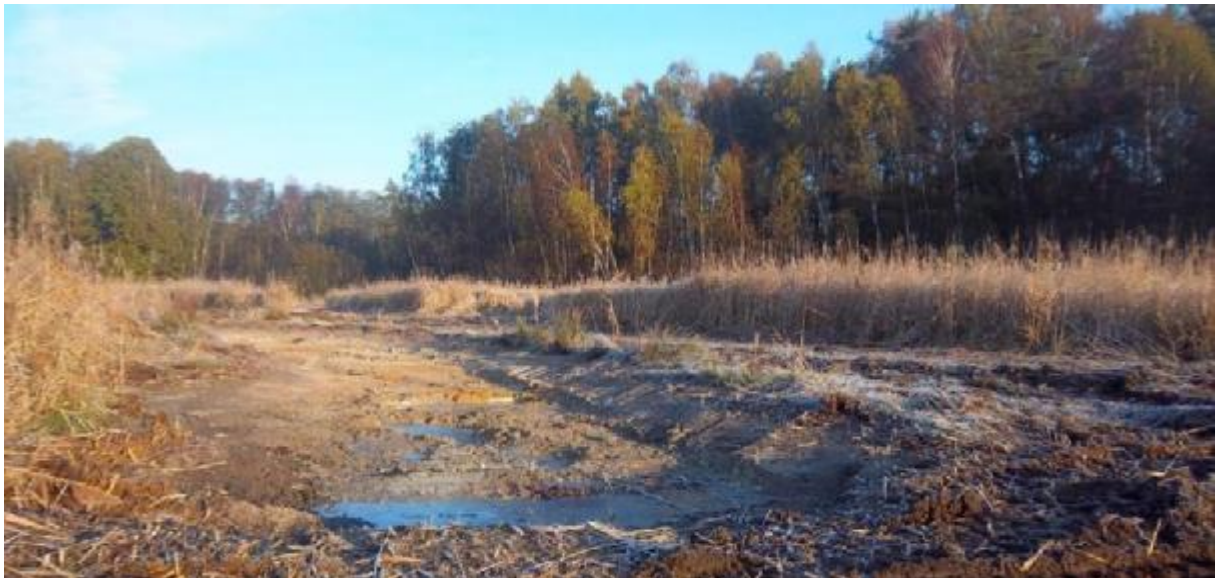
Abb. 11: Die ersten Gräben im südwestlichen Schilfbereich.

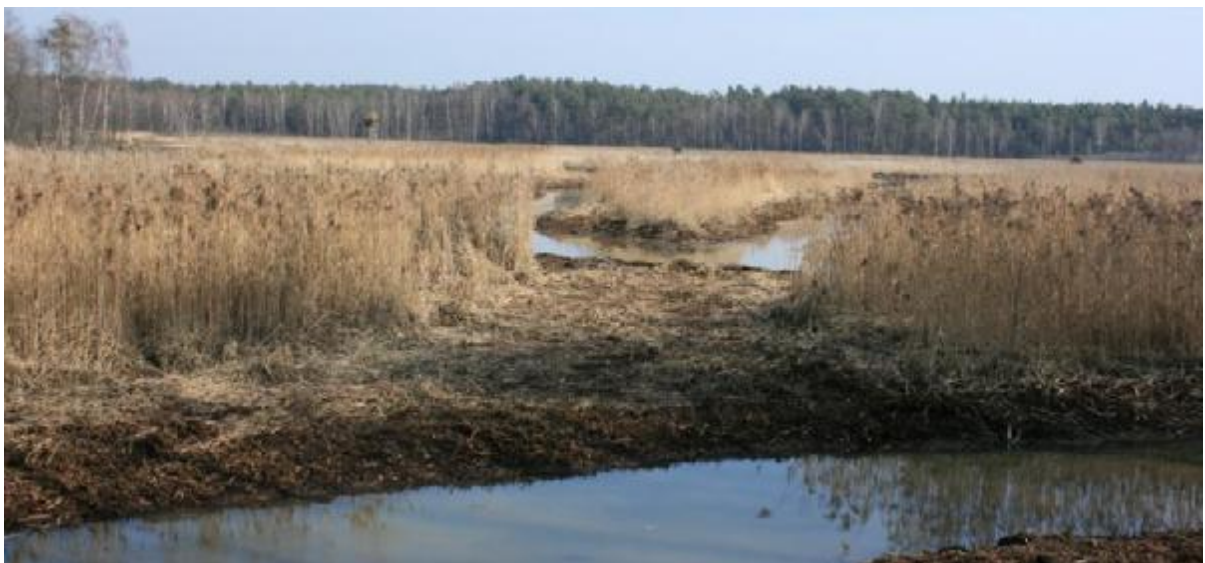
Abb. 12: Das Grabensystem im südwestlichen Schilfbereich.

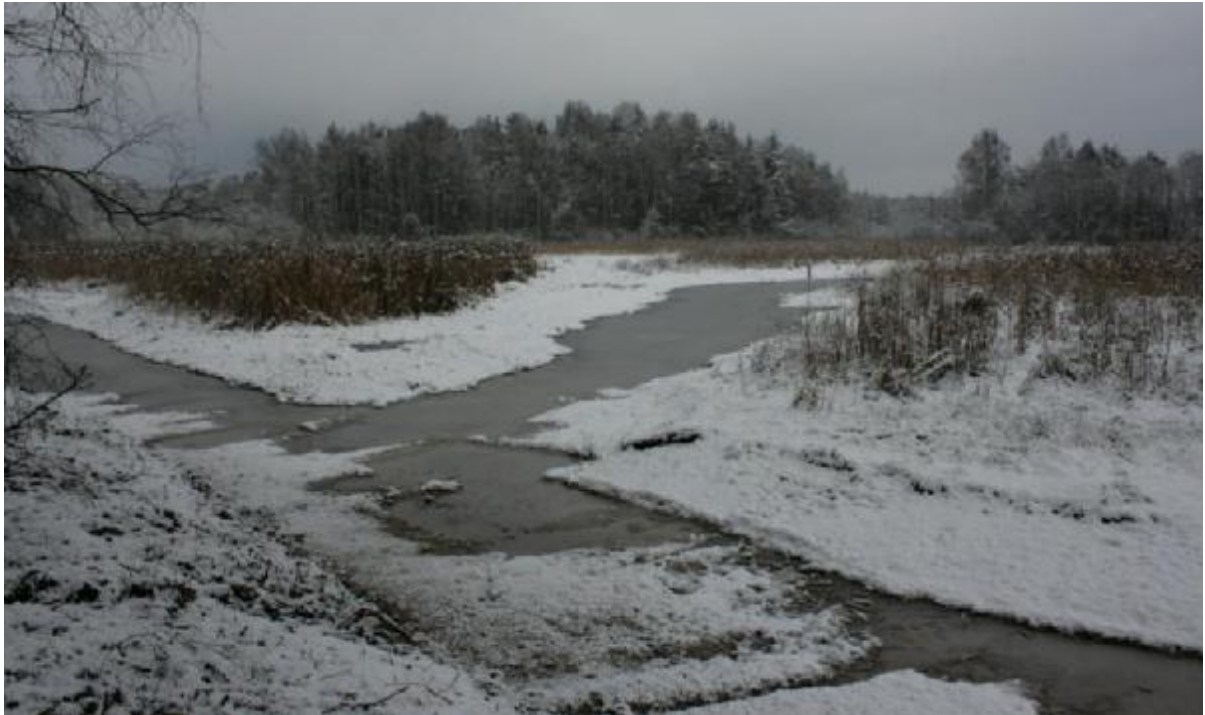
Abb. 13: Die Gräben aus dem südwestlichen Schilfbereich (re.) münden in den Randgraben entlang des verstärkten Damms (vorne li.).

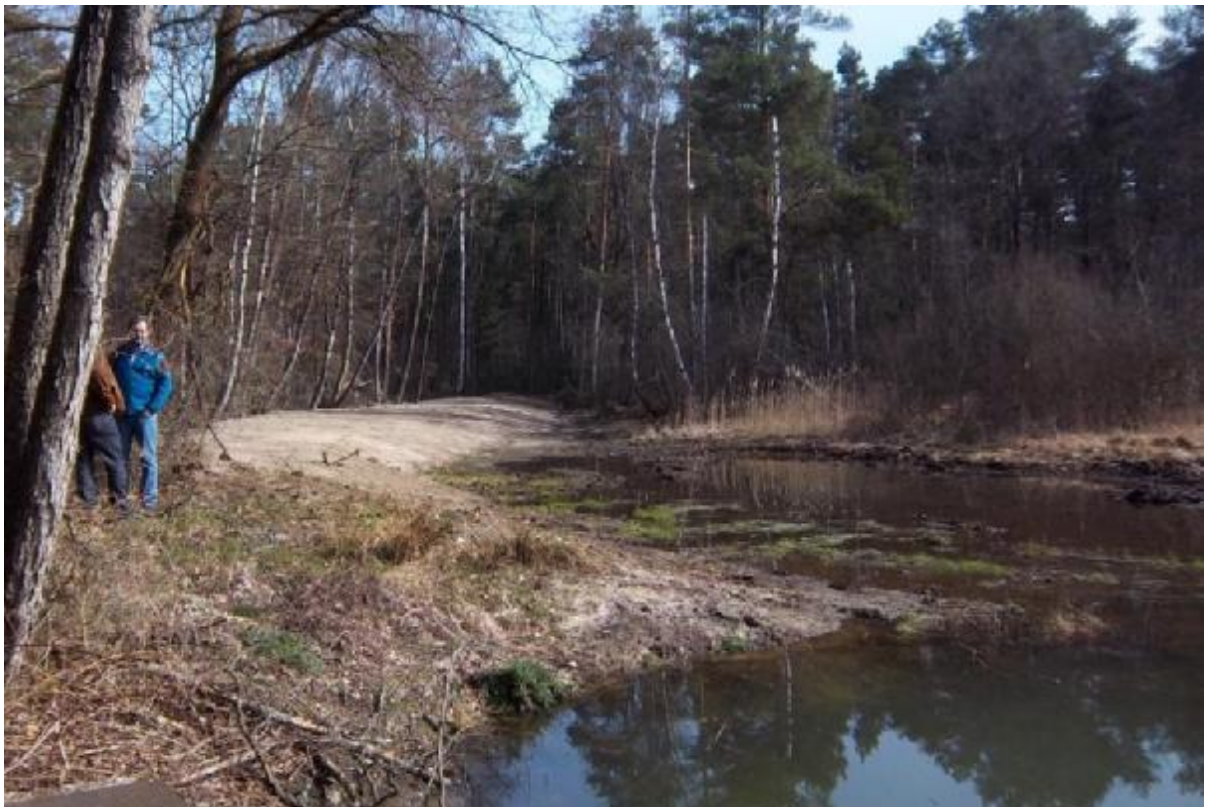
Abb. 14: Die zusätzliche Dammverstärkung oberhalb des nördlichen Mönches.

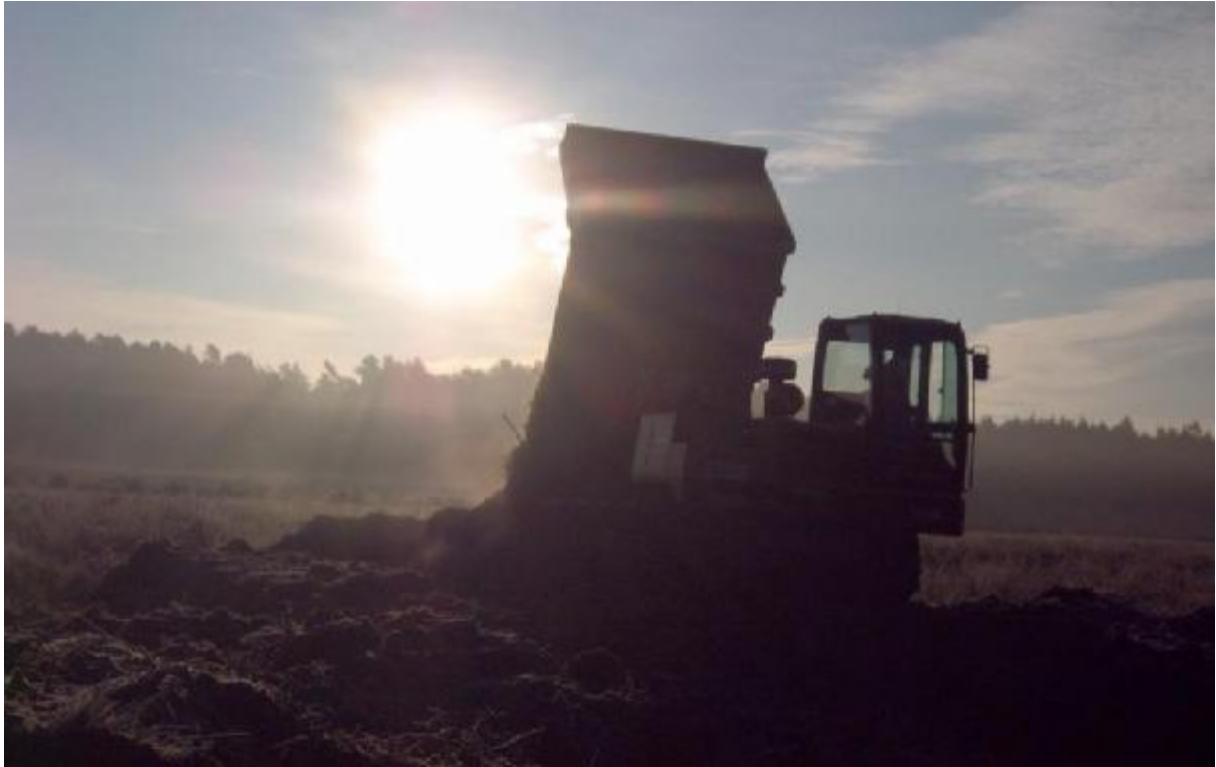
Abb. 15: Der Aushub aus den Gräben wird per Dumper am Rand der zentralen Wasserfläche abgelagert.

Das Aushubmaterial der Gräben wurde zunächst am Rand der künftigen freien Wasserfläche gelagert (Abb. 15 und 16). Nach Abschluss der Arbeiten mit dem Dumper Mitte November wurde dieses Material durch den Bagger in den Bereich der Wasserfläche verlagert und unter Berücksichtigung der Wasserstandsmarkierung zu Flachwasserzonen geformt (Abb. 17 und 18). Diese wurde zusätzlich mit weiteren Strukturelementen wie Wurzeln und mehreren, mit dem Wurzelstock nach oben in den Boden getriebenen Baumstämmen bestückt. Dadurch werden zusätzliche Nistmöglichkeiten (z.B. für Enten) und Ansitzwarten für Greifvögel bereitgestellt (Abb. 19 und 20). Diese Arbeiten wurden bis Mitte Dezember durchgeführt und Ende Januar fortgesetzt, wobei während der starken Forstperiode im Februar die Arbeiten für weitere 3 Wochen ausgesetzt werden mussten.

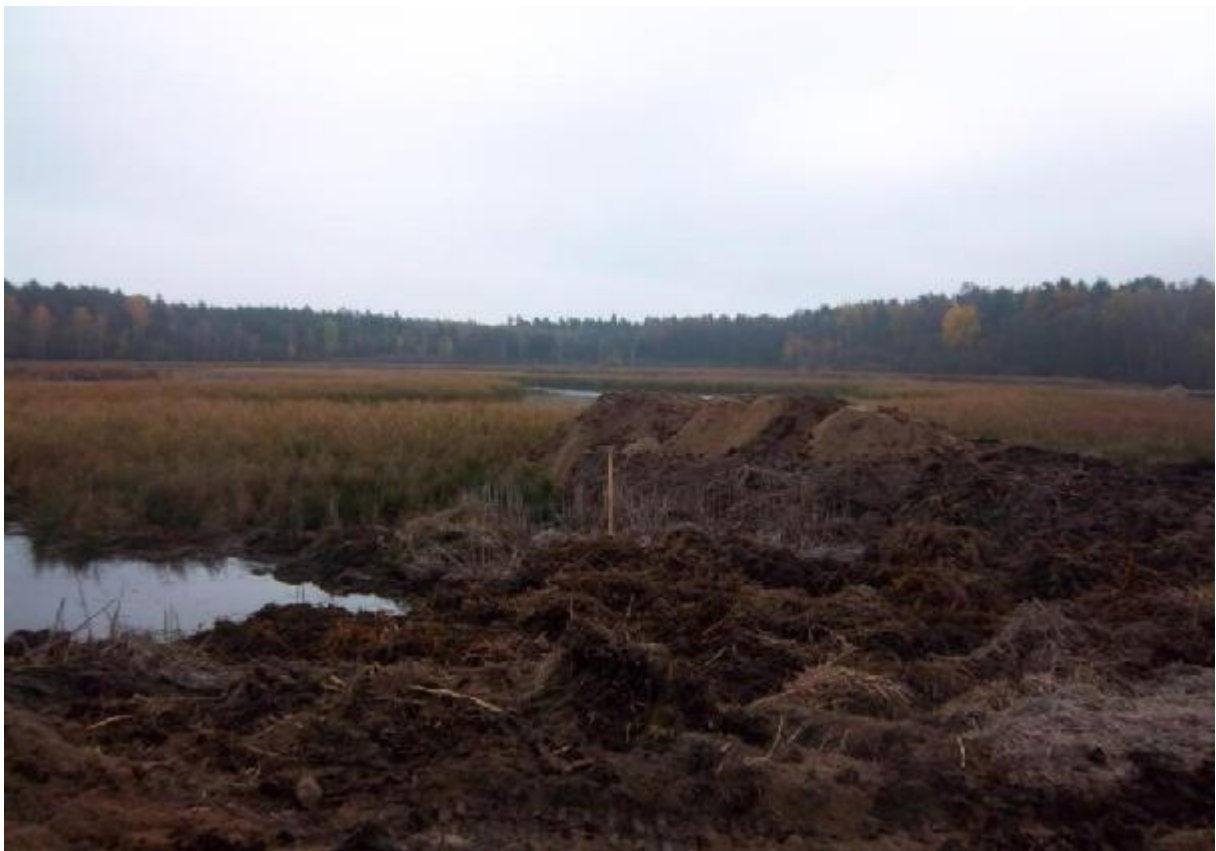
Abb. 16: Die zentrale Wasserfläche und der Grabenaushub zur Modellierung der Flachwasserzonen. Davor ein Pfosten mit der Markierung der angestrebten Wasserspiegelhöhe.

Vor dem Einsatz des Moorbaggers wurde zunächst eine Nivellierung des Weihergrundes und des Dammes durchgeführt, um die fachlich sinnvolle wie auch für die Anlieger akzeptable zukünftige Stauhöhe abschätzen zu können. Diese wurde in einem Termin vor Ort mit allen betroffenen Behörden abgestimmt. Nach dem angestrebten Wasserstand sollte sich auch die Höhe der geplanten Flachwasserzonen richten, dazu wurden in diesem Bereich mehrere Pfähle mit der Markierung des künftigen Wasserstandes eingelassen (Abb. 16).

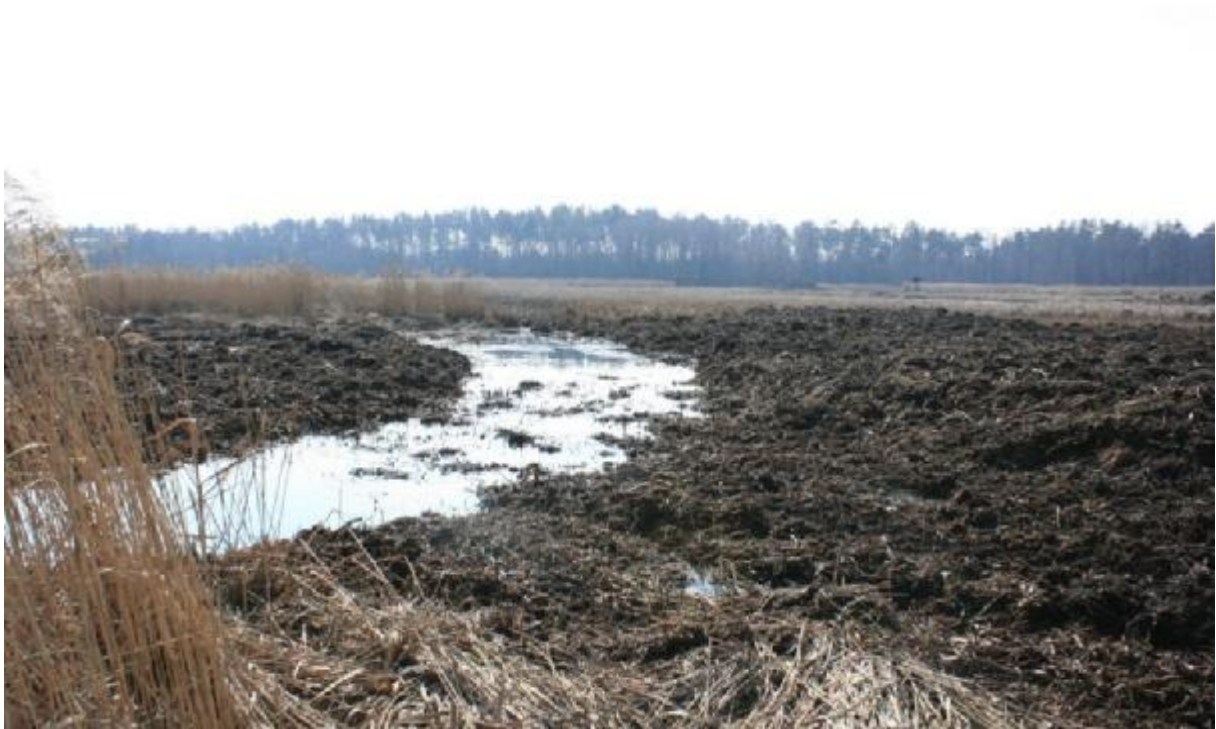
Abb. 17: Die Flachwasserzonen im Nordosten der freien Wasserfläche.

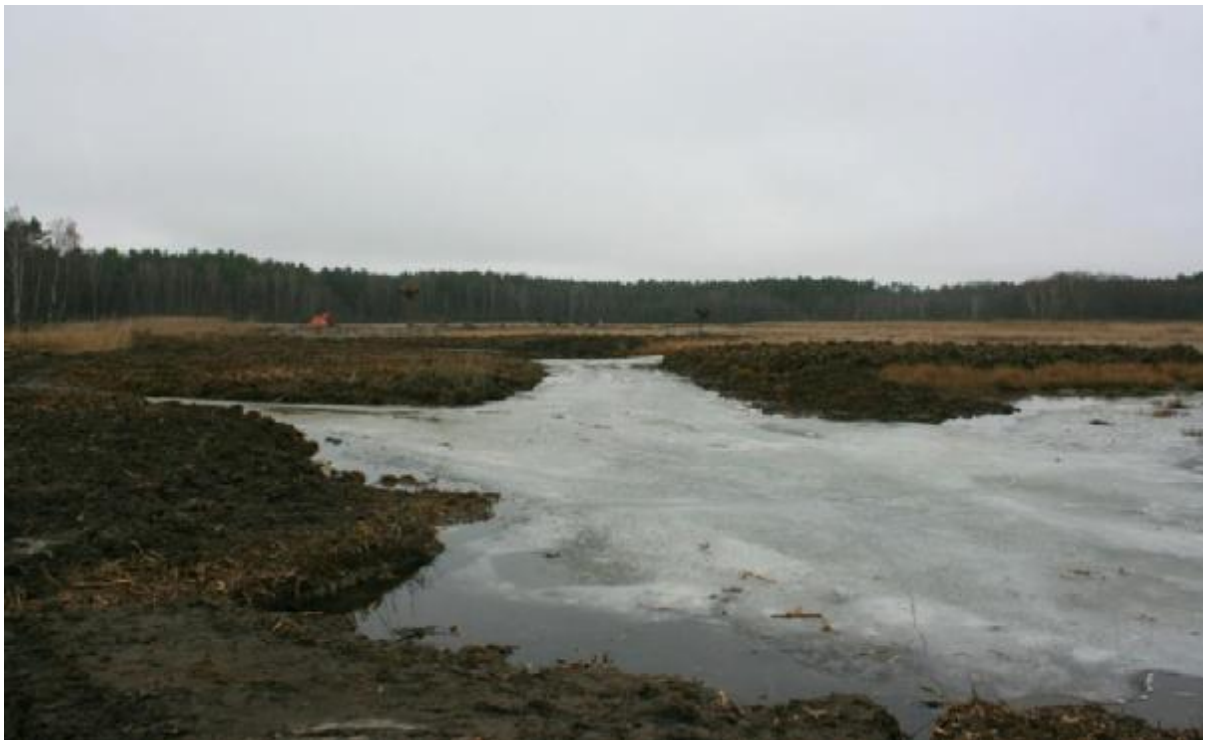
Abb. 18: Die Flachwasserzonen am Südwestrand der freien Wasserfläche.

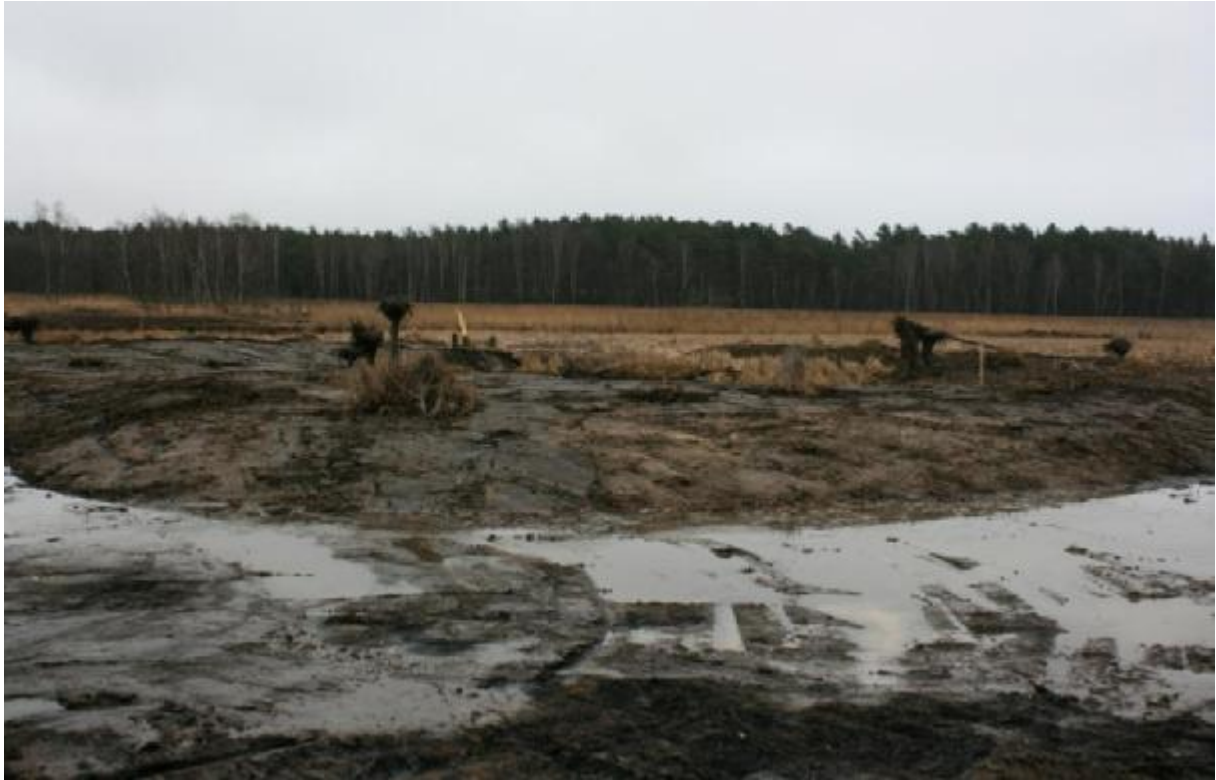
Abb. 19: Die Nördlichste der Flachwasserzonen am Westrand der offenen Wasserfläche besteht aus festerem Material und konnte als U-Form mit zentralem Kolk modelliert werden. Hier besteht jetzt eine geschützte Rückzugsmöglichkeit für Fische. Die eingebrachten Wurzelteller und Baumstämme bieten Ansitz- und Nistmöglichkeiten für verschiedene Vögel. Rechts ein Pfosten mit Wasserspiegelmarkierung.

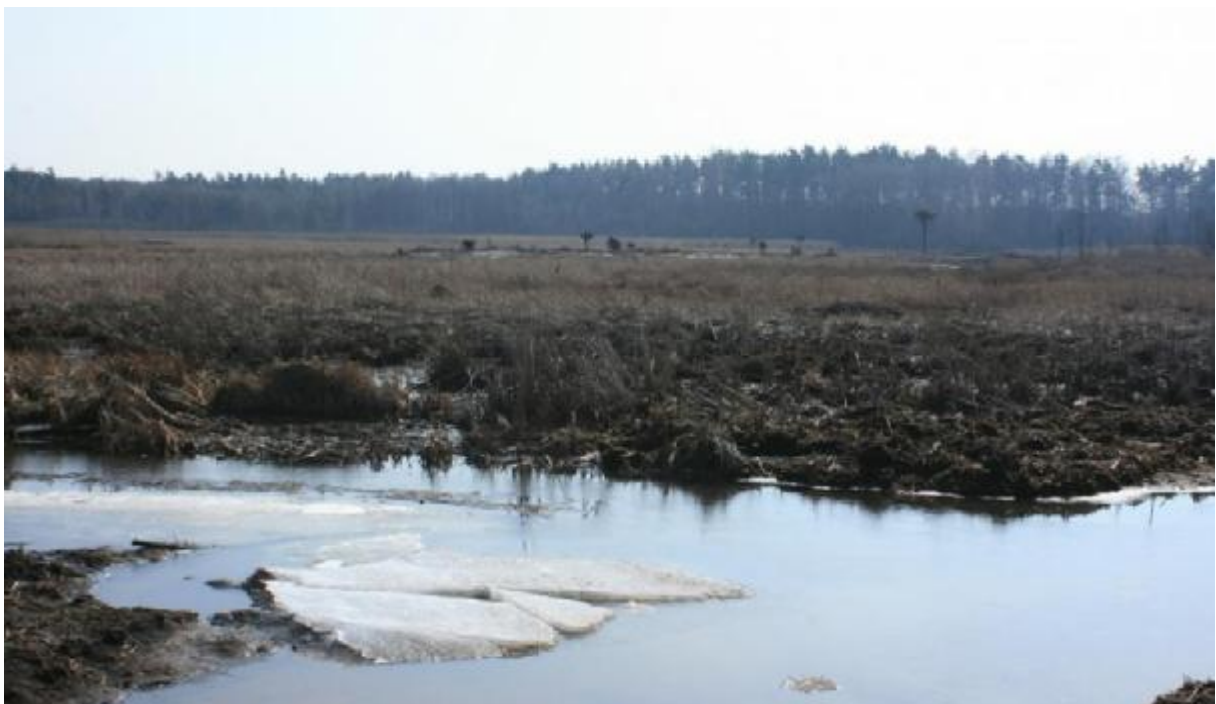
Abb. 20: Blick vom Nordufer auf den zentralen Weiherbereich. Die umgedrehten Bäume zeigen die Lage der Flachwasserzonen. Der vordere Bereich weist einen besonders nassen Untergrund auf, so dass hier kein Einsatz des Moorbaggers möglich war. Da das Schilf hier durch einige lückige Seggenbestände strukturiert ist, waren Maßnahmen in diesem Bereich allerdings auch nicht dringend notwendig.

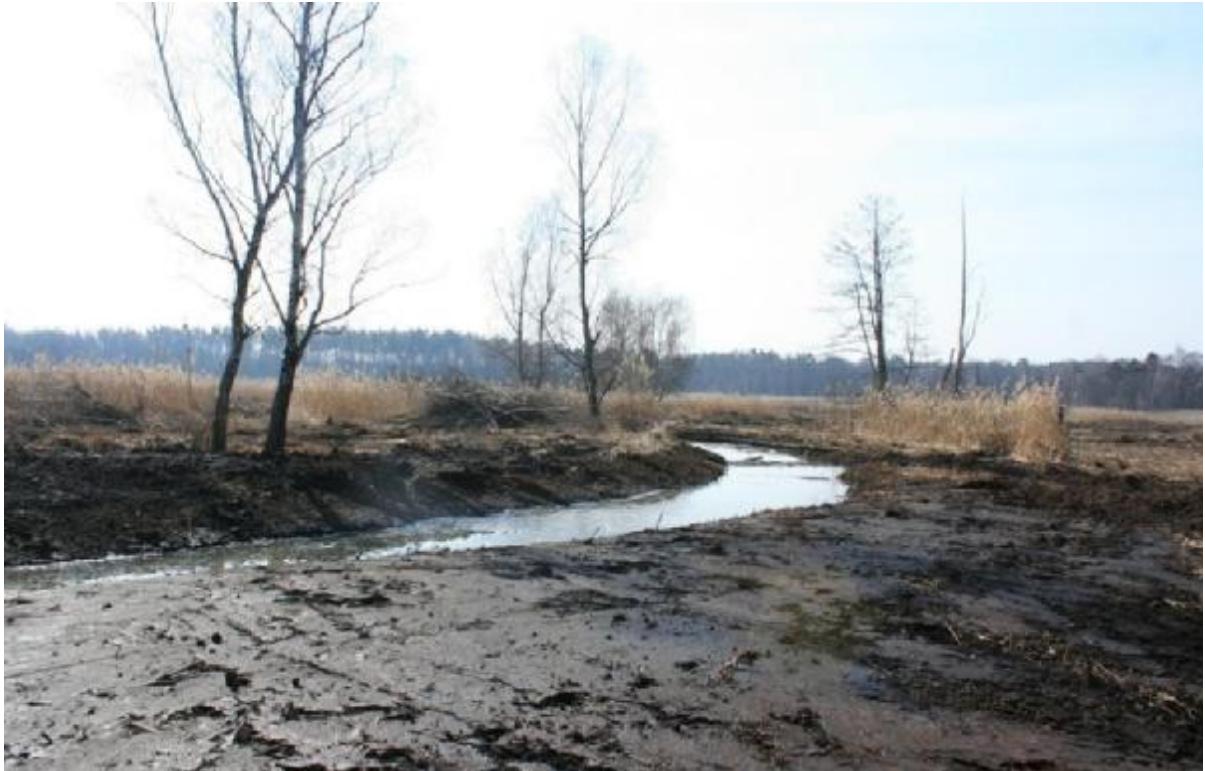
Abb. 20: Der neue Zulaufgraben bildet einen Bestandteil des Grabennetzes im nordöstlichen Schilfbereich. Das Wasser wird jetzt gesammelt bis weit in die Weiherfläche hineingeleitet.

Anfang März konnten dann die abschließenden Arbeiten erfolgen. Dazu wurde der Zulaufgraben mit einem der im Nordostteil angelegten Gräben verbunden, sodass das zufließende Wasser nun direkt bis ins Zentrum des Weihers geleitet wird (Abb. 20). Zuvor hatte sich ein Großteil des zugeführten Wassers über mehrere kleine Gerinne im Randbereich

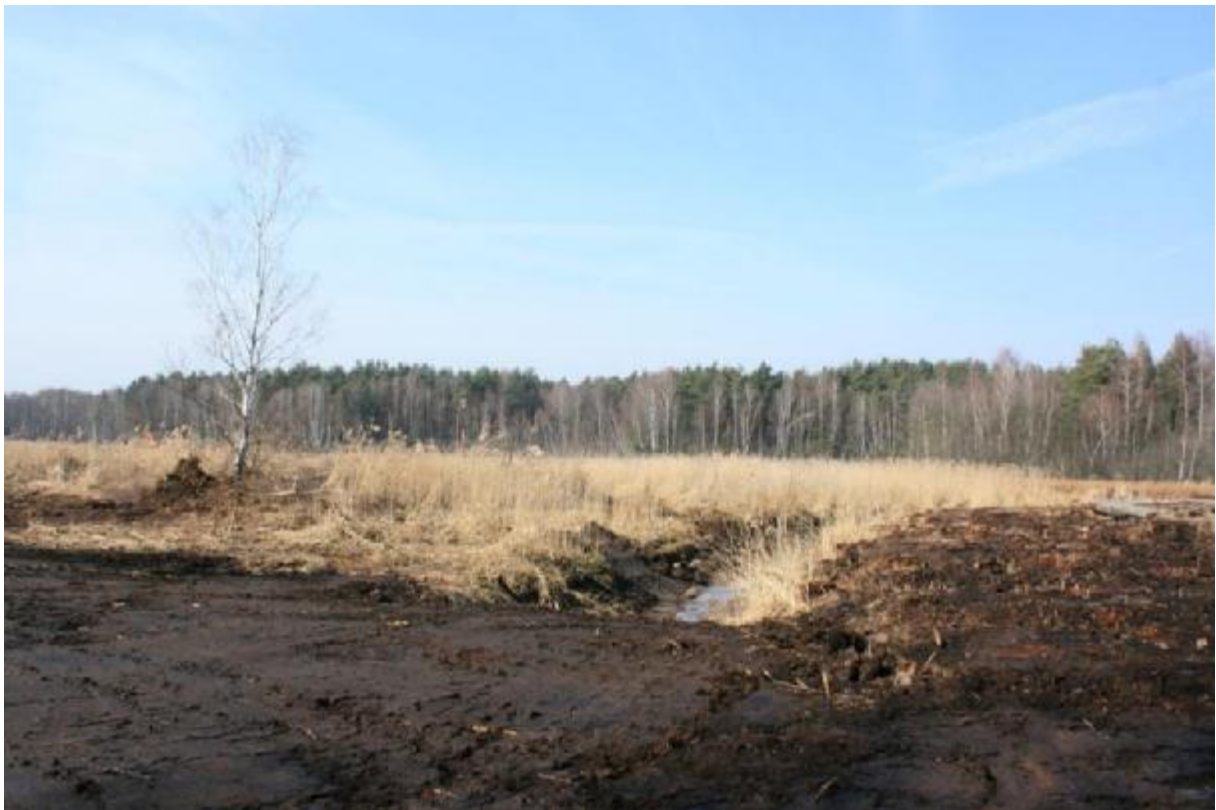
Abb. 21: Der Umlaufgraben wurde im Anschlussbereich zum Zulauf einige Meter verfüllt. Der restliche Graben bleibt bestehen, um den Zugang zur Weiherfläche für Raubsäuger zu erschweren.

des Weihers verteilt, wobei ein beträchtlicher Anteil durch Versickerung oder Aufnahme durch die Wurzeln des hier stark ausgeprägten Gebüschgürtels bzw. Waldsaumes verloren ging. Dieser Anteil steht nun wieder der eigentlichen Weiherfläche zur Verfügung. Der zu Beginn der Arbeiten angelegte Umlaufgraben wurde im Anschlussbereich zum natürlichen Zulauf verschlossen (Abb. 21). Der übrige Graben soll jedoch als Randgraben, ähnlich dem entlang des Damms, bestehen bleiben, nur das an den Rändern angehäuften Aushubmaterial wurde eingeebnet. Außerdem wurde der ursprünglich angelegte Ablaufgraben zum südlichen Mönch einige Meter verfüllt und das im westlichen Schilfbereich angelegte Grabensystem mit dem Randgraben entlang des Damms und dadurch mit den beiden Mönchen verbunden (Abb. 13 und 22). Der Ablauf aus der freien Wasserfläche erfolgt somit nicht mehr über die beiden direkten Gräben zu den Mönchen, sondern über das Grabensystem durch die Schilffläche. Somit ist in der Schilffläche, als zukünftiger Lebensraum der Großen Rohrdommel, nicht nur für eine vielfältige Strukturierung sondern auch für einen ausreichend hohen Wasserstand gesorgt.

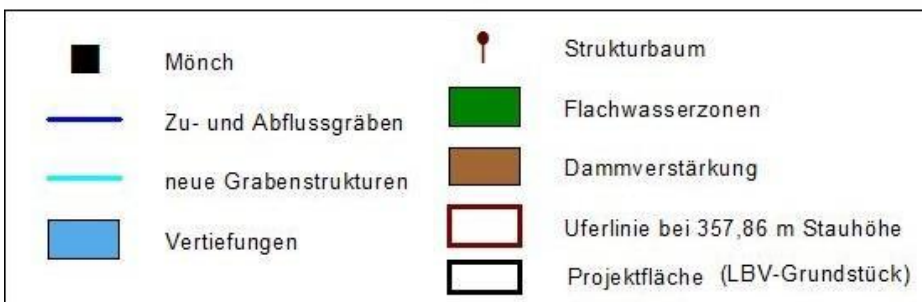
Abb. 22: Übersicht über alle Maßnahmen im Projektgebiet
