Projekt „Bestandsförderung der Großen Rohrdommel in Bayern“

Landschaftspflegerische, biotopenkennende und –neuschaffende Maßnahmen im Gebiet Hirtlohweiher

Habitatgestaltungsmaßnahmen für die Rohrdommel Hirtlohweiher

März 2012 - Abschluss

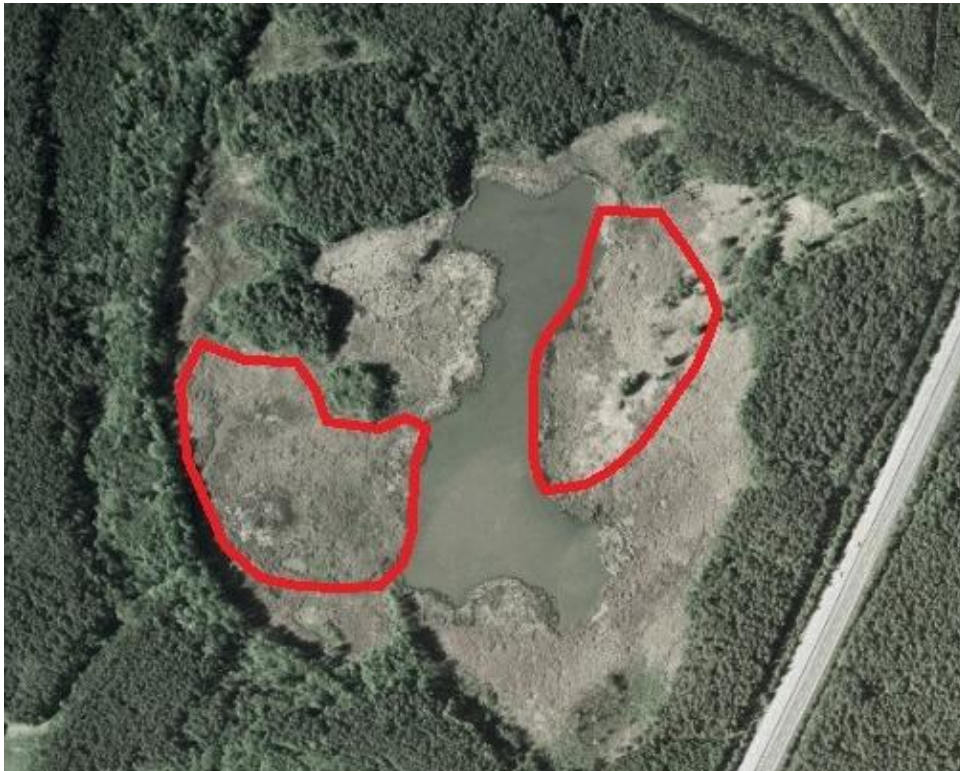
Abb. 1: Der Hirtlohweiher vor der Maßnahme mit ausgedehnten, unstrukturierten Altschilfbeständen. Die markierten Bereiche waren nach dem Abtrocknen befahrbar. Hier konnten Gestaltungsmaßnahmen durchgeführt werden.

Auf Grundlage dieser Studie konnte 2010 Dank der Unterstützung durch die Allianz Umweltstiftung ein Projekt gestartet werden, bei dem an drei verschiedenen Standorten im Bereich der aktuellen Rohrdommelvorkommen entsprechende Biotop-Pflegemaßnahmen umgesetzt werden sollten. Ausgewählt wurden dafür der Alt- und Neusee im Lkr. Schweinfurt, das Bucher Weihergebiet im Lkr. Erlangen-Höchstadt sowie der Hirtlohweiher im Lkr. Schwandorf. In den ersten beiden Gebieten umfassten die Maßnahmen vor allem das Entbuschen der Uferbereiche, Schilfmahd zur Auflockerung der Schilfbereiche und kleinere Entlandungsmaßnahmen (s. gesonderte Berichte). Für den Hirtlohweiher war eine umfangreichere Biotopgestaltung vorgesehen, da die hier vorhandenen großflächigen Schilfbereiche stark verlandet und verdichtet waren (Abb. 1 und 2).

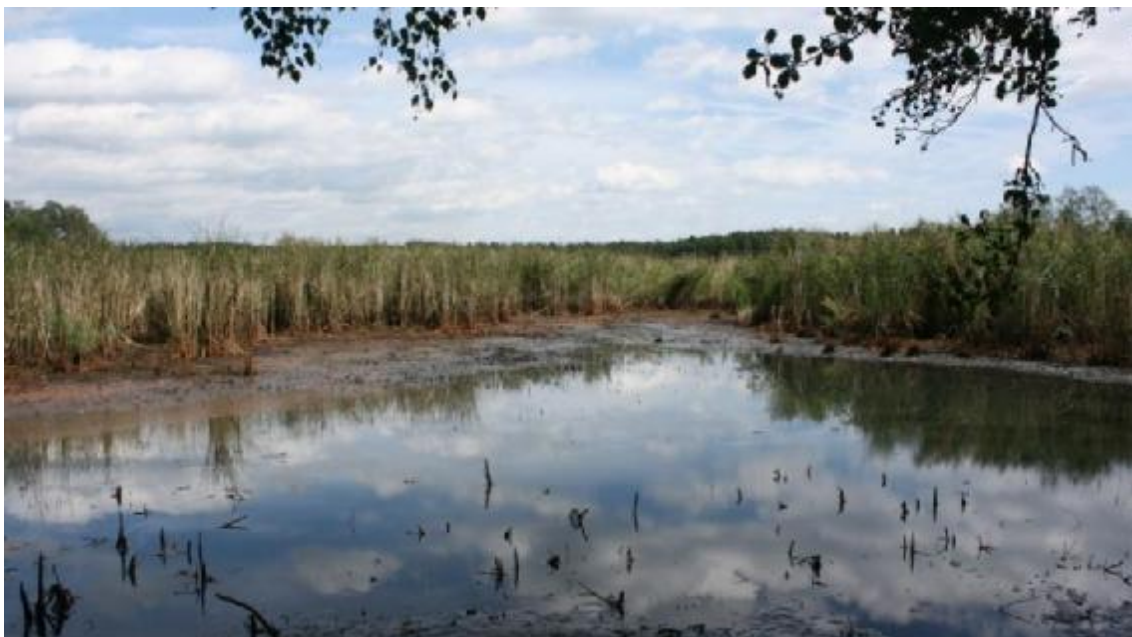
Abb. 2: Die dichten Schilfbestände am südlichen Mönch nach dem Ablassen des Weihers.

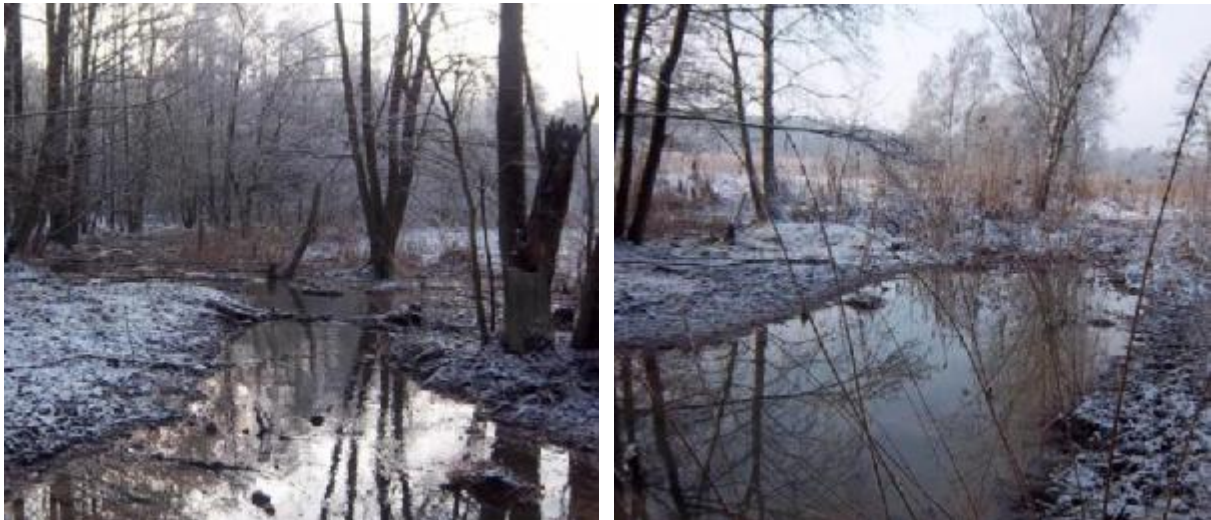
Abb. 6: Der Zulaufgraben ist im nordöstlichen Schilfbereich stark zugewachsen und verlandet (re.). Das Wasser gelangt über kleine Seitengerinne, z.T. entlang des Waldsaumes in die Weiherfläche (li.).

den zentralen Weiherbereich gelangte (Abb. 6), in dem sich daher weiterhin eine größere Wasserfläche hielt, wurde dieser im Januar 2011 durch die Anlage eines weiteren Grabens mit dem Abfluss zum nördlichen Mönch verbunden (Abb. 7). Somit wurde nun alles zufließende Wasser um den Weiher herumgeleitet. Die nun vorübergehend fehlende Wasserrückhaltefunktion des Weihers hatte allerdings eine höhere Auslastung des anschließenden Ablaufgrabens zur Folge, wodurch es für die Unterlieger zu Beeinträchtigungen kam. Daher wurde im März 2011 der betroffene Ablaufgraben geräumt, um eine höhere Abflusskapazität des Grabens zu gewährleisten und die Beeinträchtigungen für die Anlieger zu minimieren.

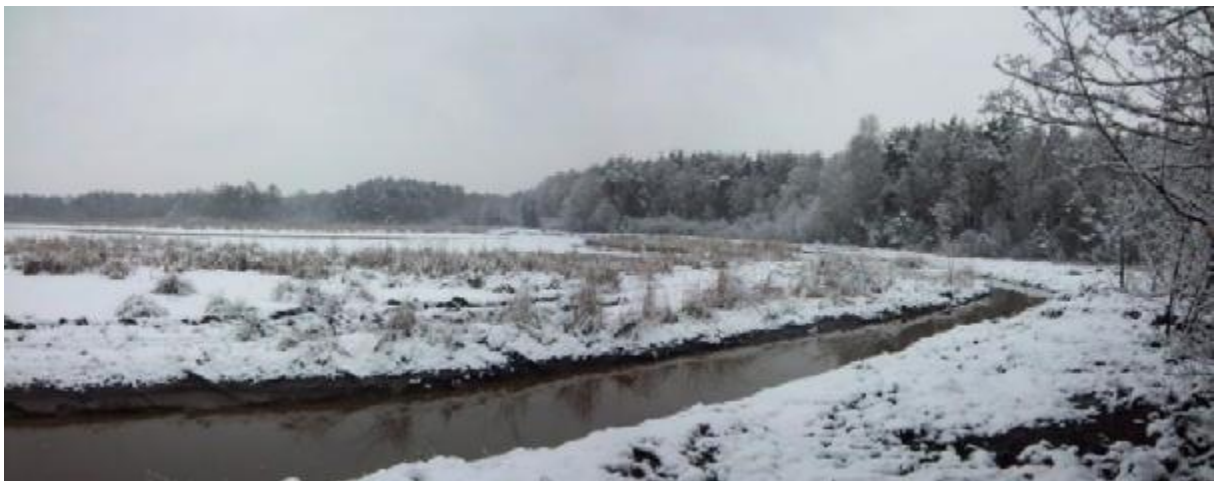
Abb. 7: Der neuangelegte Umlaufgraben im Norden des Weihers. Im Hintergrund in der Bildmitte die Mündung in den nördlichen Ablaufgraben. Hinten links die zentrale Wasserfläche.

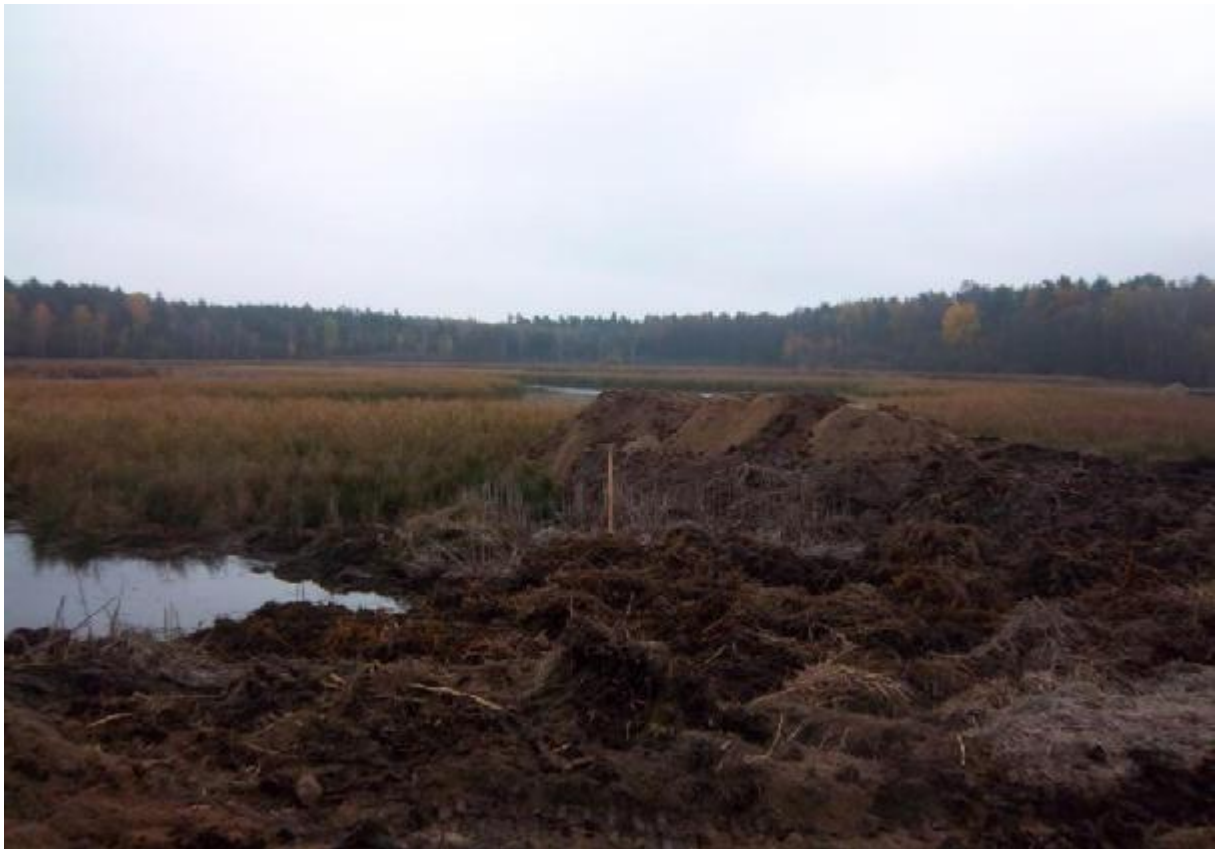
Abb. 16: Die zentrale Wasserfläche und der Grabenaushub zur Modellierung der Flachwasserzonen. Davor ein Pfosten mit der Markierung der angestrebten Wasserspiegelhöhe.

Vor dem Einsatz des Moorbaggers wurde zunächst eine Nivellierung des Weihergrundes und des Dammes durchgeführt, um die fachlich sinnvolle wie auch für die Anlieger akzeptable zukünftige Stauhöhe abschätzen zu können. Diese wurde in einem Termin vor Ort mit allen betroffenen Behörden abgestimmt. Nach dem angestrebten Wasserstand sollte sich auch die Höhe der geplanten Flachwasserzonen richten, dazu wurden in diesem Bereich mehrere Pfähle mit der Markierung des künftigen Wasserstandes eingelassen (Abb. 16).

Das Aushubmaterial der Gräben wurde zunächst am Rand der künftigen freien Wasserfläche gelagert (Abb. 15 und 16). Nach Abschluss der Arbeiten mit dem Dumper Mitte November wurde dieses Material durch den Bagger in den Bereich der Wasserfläche verlagert und unter Berücksichtigung der Wasserstandsmarkierung zu Flachwasserzonen geformt (Abb. 17 und 18). Diese wurde zusätzlich mit weiteren Strukturelementen wie Wurzeln und mehreren, mit dem Wurzelstock nach oben in den Boden getriebenen Baumstämmen bestückt. Dadurch werden zusätzliche Nistmöglichkeiten (z.B. für Enten) und Ansitzwarten für Greifvögel bereitgestellt (Abb. 19 und 20). Diese Arbeiten wurden bis Mitte Dezember durchgeführt und Ende Januar fortgesetzt, wobei während der starken Forstperiode im Februar die Arbeiten für weitere 3 Wochen ausgesetzt werden mussten.

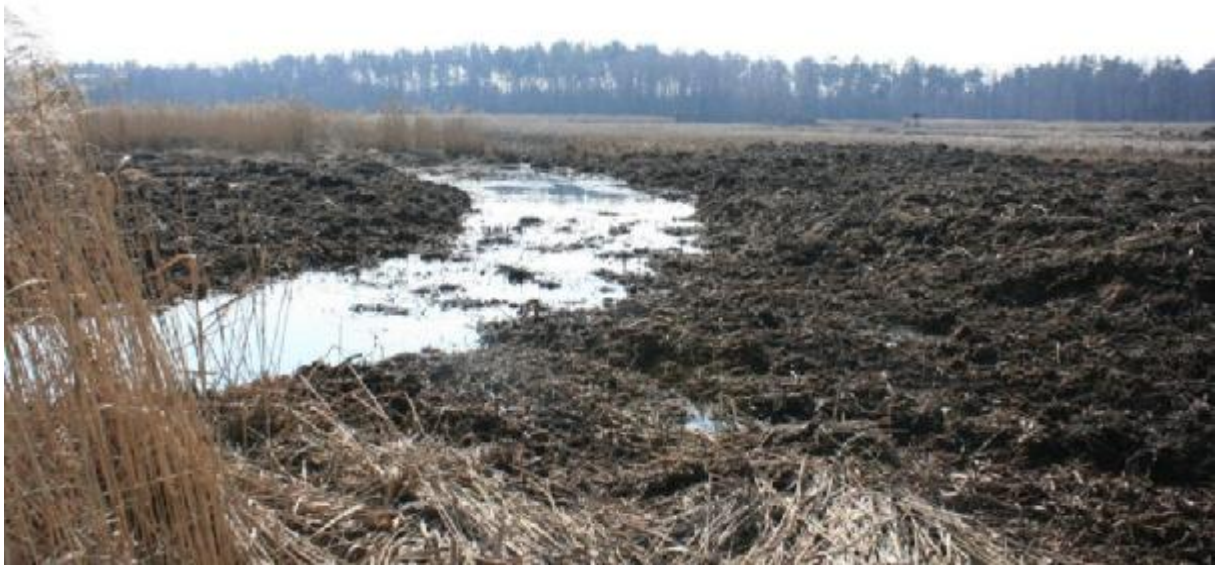
Abb. 17: Die Flachwasserzonen im Nordosten der freien Wasserfläche.

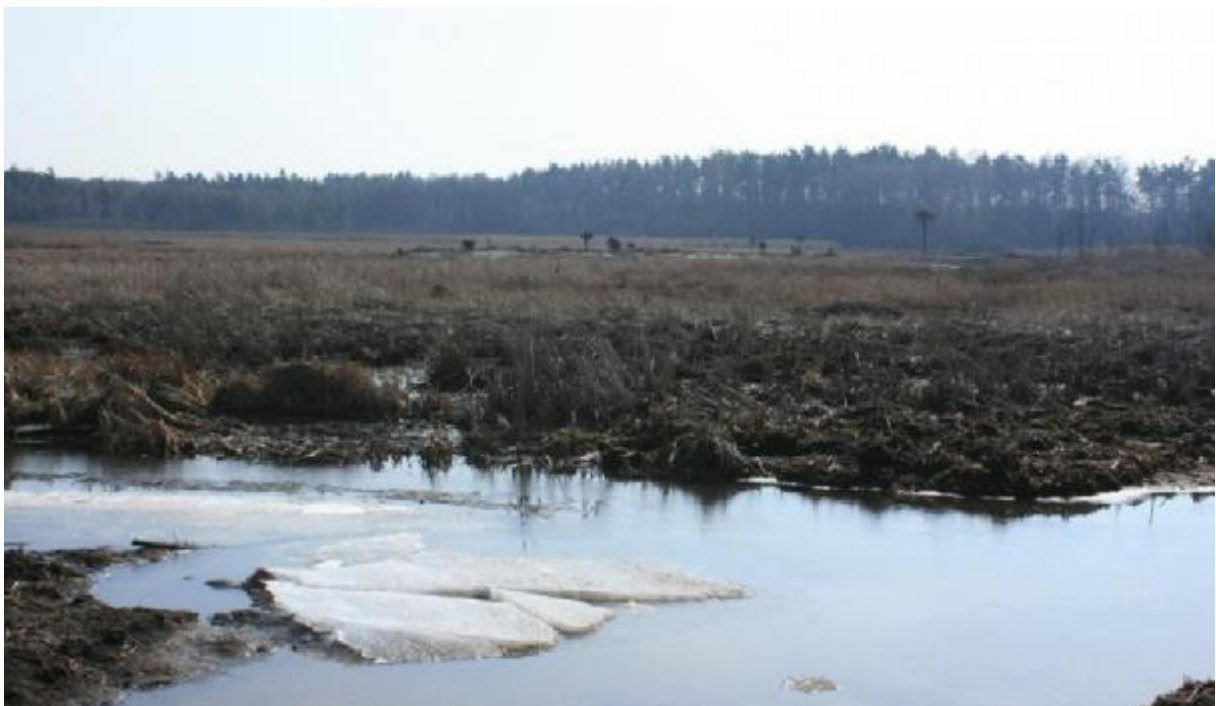
Abb. 20: Blick vom Nordufer auf den zentralen Weiherbereich. Die umgedrehten Bäume zeigen die Lage der Flachwasserzonen. Der vordere Bereich weist einen besonders nassen Untergrund auf, so dass hier kein Einsatz des Moorbaggers möglich war. Da das Schilf hier durch einige lückige Seggenbestände strukturiert ist, waren Maßnahmen in diesem Bereich allerdings auch nicht dringend notwendig.

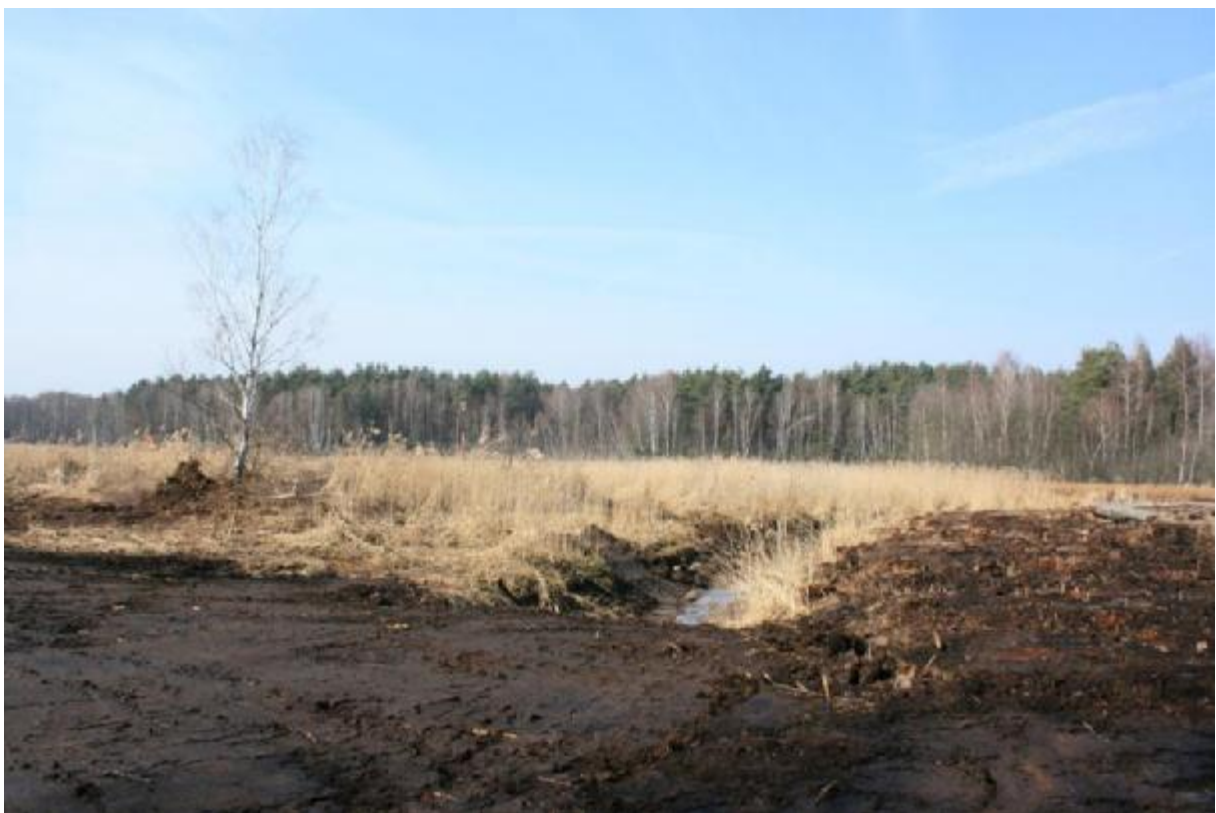
Abb. 21: Der Umlaufgraben wurde im Anschlussbereich zum Zulauf einige Meter verfüllt. Der restliche Graben bleibt bestehen, um den Zugang zur Weiherfläche für Raubsäuger zu erschweren.

des Weihers verteilt, wobei ein beträchtlicher Anteil durch Versickerung oder Aufnahme durch die Wurzeln des hier stark ausgeprägten Gebüschgürtels bzw. Waldsaumes verloren ging. Dieser Anteil steht nun wieder der eigentlichen Weiherfläche zur Verfügung. Der zu Beginn der Arbeiten angelegte Umlaufgraben wurde im Anschlussbereich zum natürlichen Zulauf verschlossen (Abb. 21). Der übrige Graben soll jedoch als Randgraben, ähnlich dem entlang des Damms, bestehen bleiben, nur das an den Rändern angehäuften Aushubmaterial wurde eingeebnet. Außerdem wurde der ursprünglich angelegte Ablaufgraben zum südlichen Mönch einige Meter verfüllt und das im westlichen Schilfbereich angelegte Grabensystem mit dem Randgraben entlang des Damms und dadurch mit den beiden Mönchen verbunden (Abb. 13 und 22). Der Ablauf aus der freien Wasserfläche erfolgt somit nicht mehr über die beiden direkten Gräben zu den Mönchen, sondern über das Grabensystem durch die Schilffläche. Somit ist in der Schilffläche, als zukünftiger Lebensraum der Großen Rohrdommel, nicht nur für eine vielfältige Strukturierung sondern auch für einen ausreichend hohen Wasserstand gesorgt.
